Diesen Monat im Chrom-Test

**Galvanischer Betrieb
Richard Kreile
Kölner Straße 80
6000 Frankfurt/M.
Telefon 0 69/23 64 65**

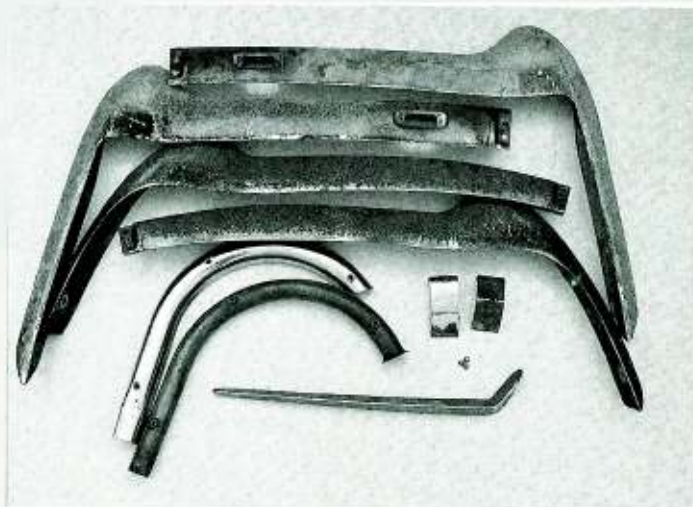
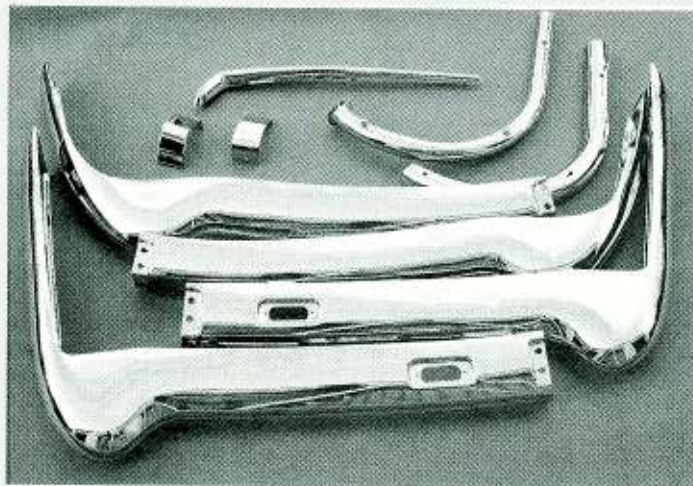
Da machte das Auspacken des Paketes Freude: Sämtliche Teile besaßen nach der Bearbeitung durch die Firma Kreile einen schönen Glanz.

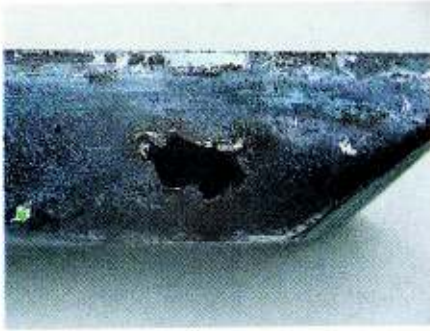
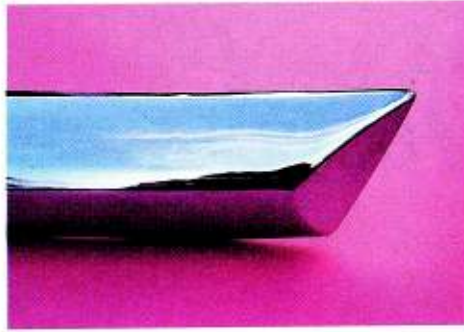
Die Heckstoßstange wies ein großes Loch auf, das nach der Bearbeitung nicht mehr zu erkennen war. Auf der Innenseite war sogar ein neuer Halter angeschweißt worden.

Anfangszustand: Die rechte Stoßstangenhälfte besitzt ganzflächige Korrosion und Poren mit Rotrost. Ferner weist das Teil eine Beule in Höhe der vorderen Befestigung sowie ein großes Loch im Bereich der seitlichen Befestigung auf. Die linke Hälfte zeigt ganzflächige Nickelkorrosion und einige wenige Poren mit Rotrost. Das Loch an der Seite ist kleiner als das in der rechten

Hälfte, und die Beule befindet sich bei diesem Teil direkt auf der Ecke.
Vereinbarung: zuschweißen der Löcher, ausbeulen, verchromen.
Endzustand: Wie bei der Vorderstoßstange präsentieren sich die beiden Hälften in tiefem Glanz und einwandfreiem Zustand. Lediglich an der rechten Hälfte ist die Beule noch leicht erkennbar, was sich jedoch nicht störend auswirkt. Die ehemaligen Löcher sind zugeschweißt worden und ihre Position nur mit Mühe noch auszumachen.

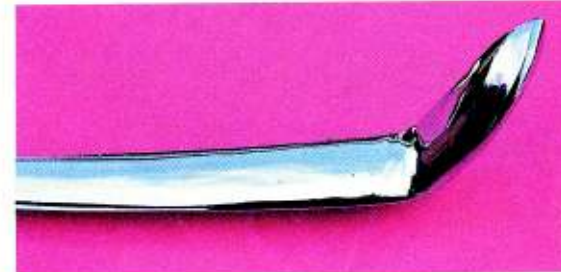
Anfangszustand: Die alte Metallisierung ist durchgehend leicht korrodiert und die ganze Oberfläche mit Korrosionspusteln bedeckt – Korrosion des Zinkdruckgusses (Weißrost).

Das Zinkdruckgußteil wies viele Korrosionspusteln auf, deren Narben nach der Bearbeitung stellenweise noch erkennbar waren. Allerdings ist dieser Teil der Zierschwinge nach der Montage am Fahrzeug nicht mehr sichtbar.
