Diesen Monat im Chrom-Test

**Galvanischer Betrieb
Richard Kreile
Kölner Straße 80
6000 Frankfurt/M.
Telefon 0 69/23 64 65**

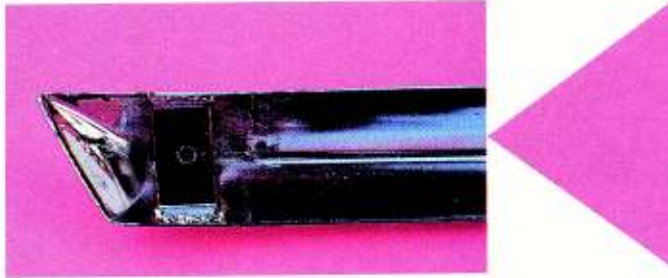
Die Heckstoßstange wies ein großes Loch auf, das nach der Bearbeitung nicht mehr zu erkennen war. Auf der Innenseite war sogar ein neuer Halter angeschweißt worden.

Vereinbarung: verchromen.
Endzustand: Die Sichtseiten präsentieren sich in sehr gutem Zustand, der Glanz ist durchgehend schön. Die mechanische Vorbearbeitung ist gut, Narben von Korrosionsspuren sind noch erkennbar, weil der Schleifer Facetten (Ansätze vom Schleifen) vermeiden wollte.
